MEMORANDO Nº 144/2023 – SEDECI

RELATÓRIO TÉCNICO Nº 032/2023

Objeto: Risco Estrutural Passarela de Pedestres/Ciclistas Ponte Lauro Muller – **Processo 2023/42.**

Local da Vistoria: - Ponte Lauro Müller (Ponte do Salto), Bairro: Salto - Blumenau-SC.

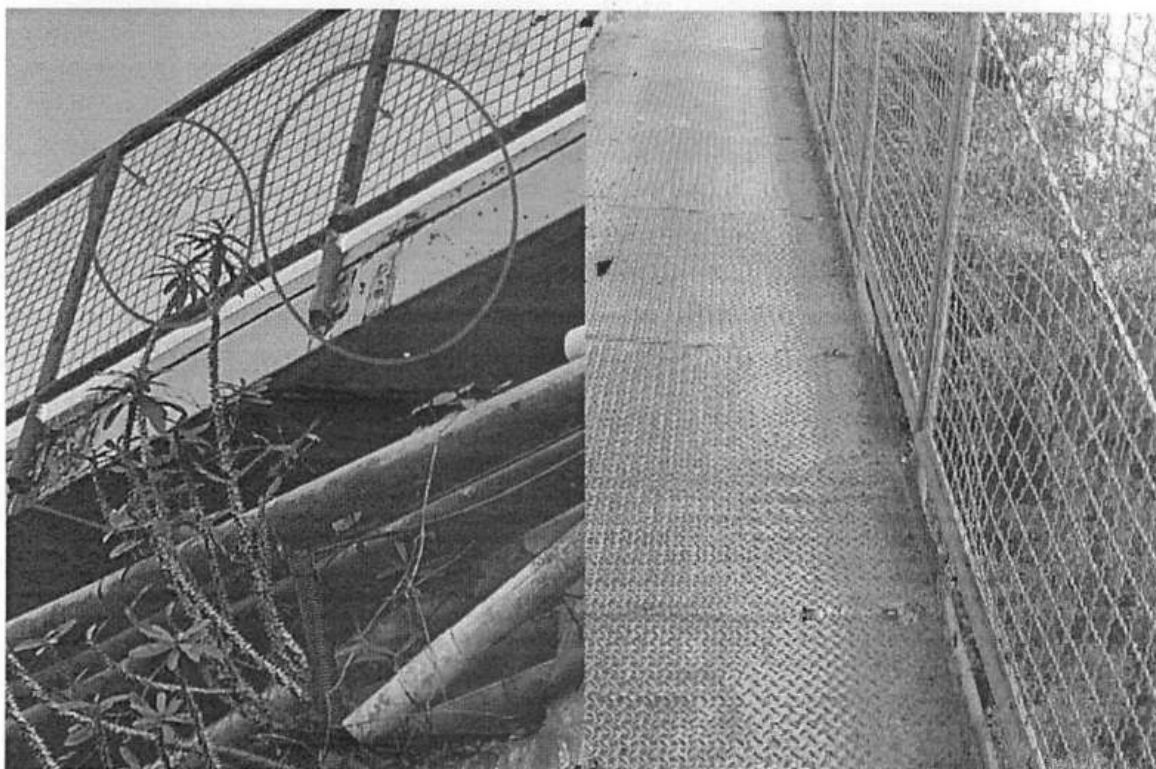
Figura 2. Vista da escada em direção ao guarda corpo da passarela, presença de vegetação na cabeceira da ponte.

Recomenda-se em caráter emergencial e imediato a recuperação estrutural (reforma) da passarela de pedestres/ciclistas, guarda corpo e também da escada em anexo e corrimão. Em relação à Ponte, recomenda-se tratamento de corrosões, pintura e revisão da parte elétrica da iluminação.

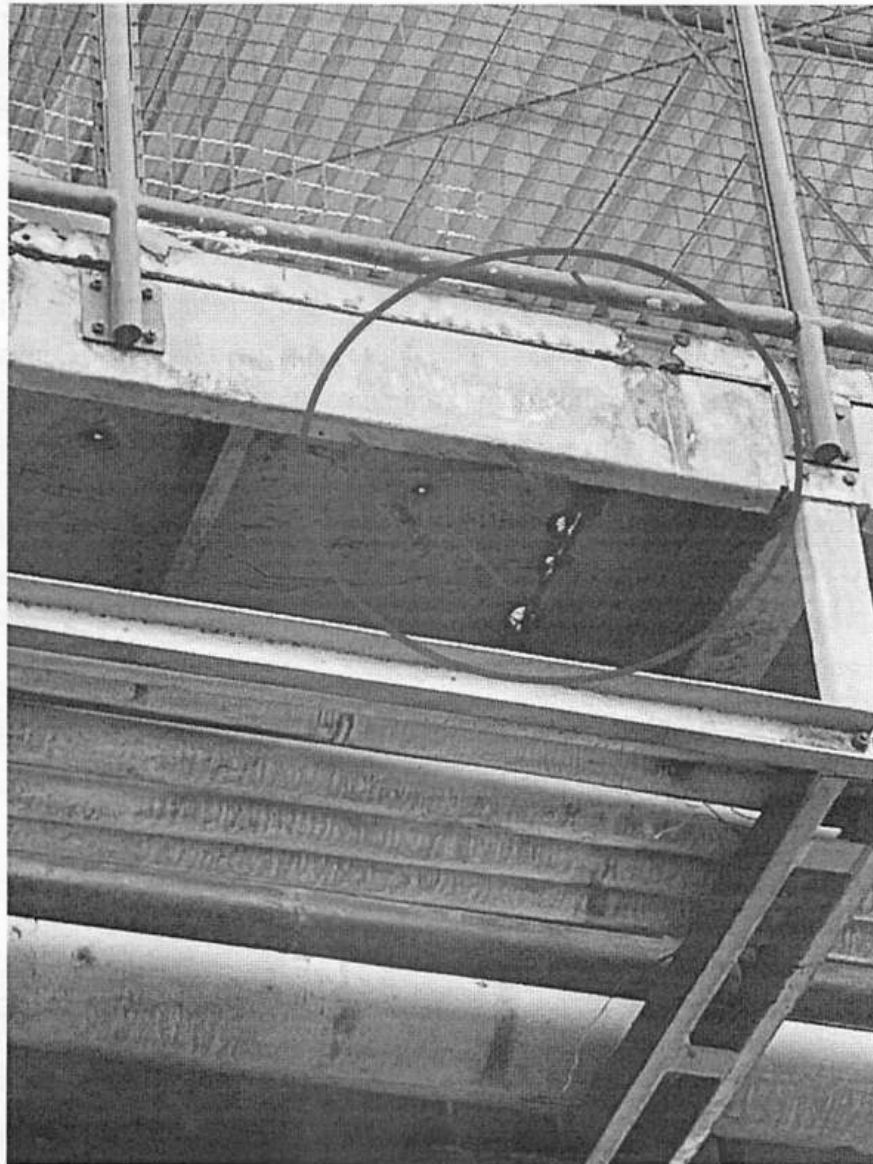
Avançado grau de corrosão uniforme, com diminuição da espessura na chapa metálica do piso da passarela e no perfil da cantoneira inferior do guarda corpo.

Figura 3. Vista de baixo da ponte, sinais severos de corrosão nas chapas metálicas da passarela e vigas de cantoneira.

A recuperação das chapas metálicas do piso da passarela deve ser feita urgente.
